Wohnanlage Remsblick, Waiblingen

Stand der Baustelle

Bauvorhaben: WA Remsblick, Waiblingen
Betrachtungszeitraum: Oktober 2010
Bauherr: Demir Demiri

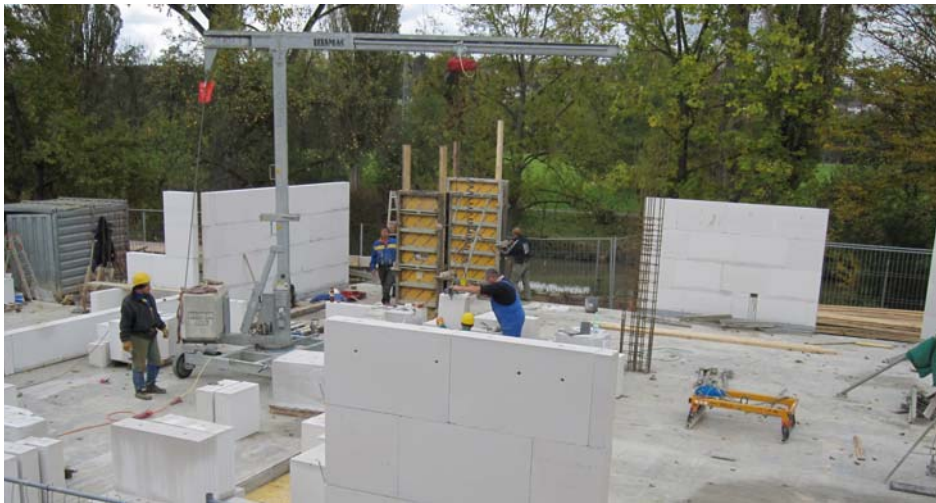
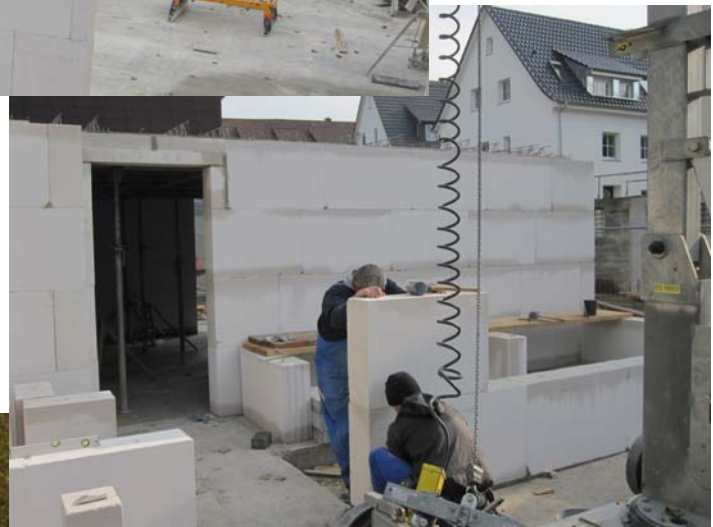
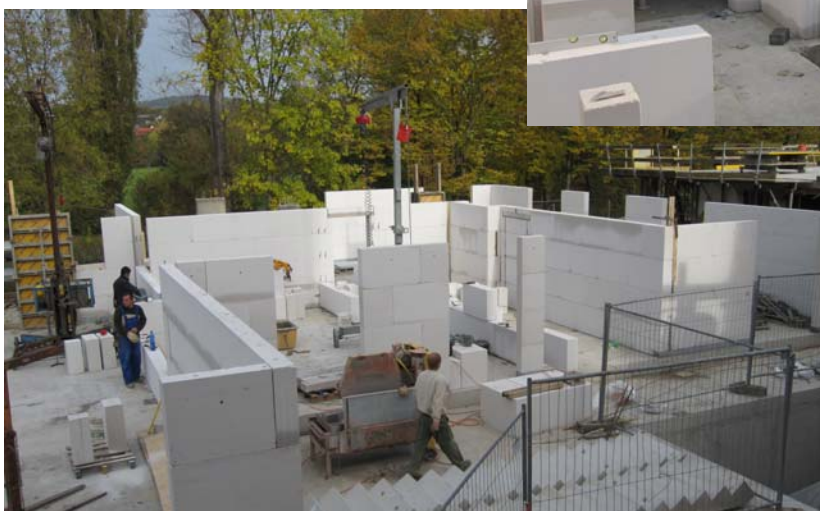
2. Maurerarbeiten und Betonage der Wohnungswände

Die Wohnungstrenn- und Außenwände wurden im Erdgeschoss in den Häusern 2 und 3 sowie 4 bereits erstellt. Ebenso sind die tragenden Betonwände im Erdgeschoss bei den o. g. Häusern fertiggestellt. Die Arbeiten im 1. OG Haus 4 wurden begonnen. Bei den Außenwänden und Wohnungstrennwänden handelt es sich um KS-Planelemente die mit Hilfe eines Versetzgerätes verarbeitet werden.

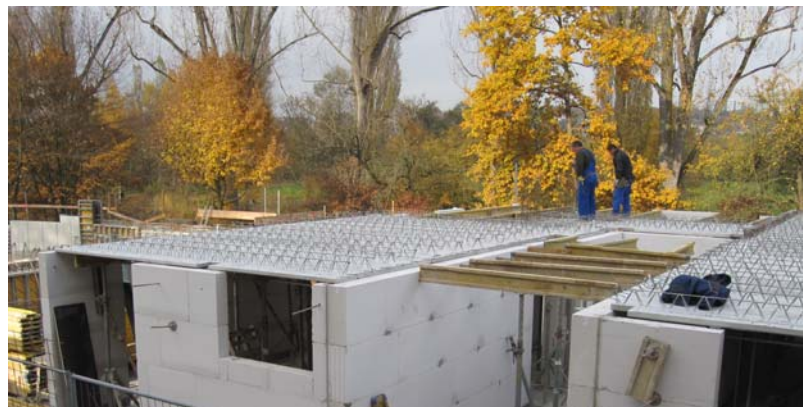
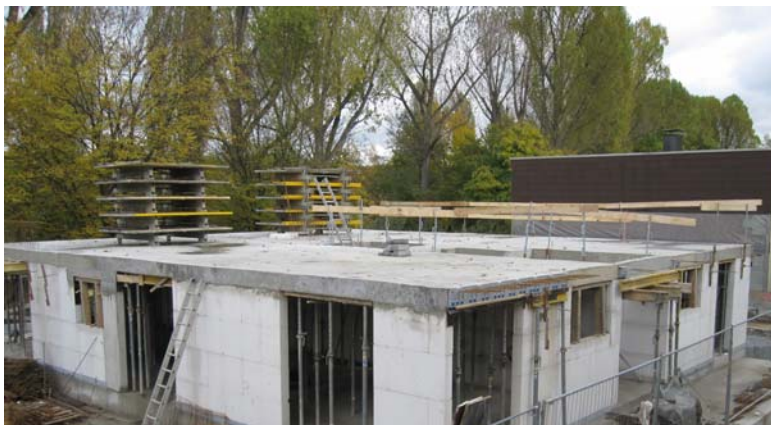
3. Wohnungsdecken

Die Wohnungsdecken werden aus Elementdecken und Ortbetonerfüllung hergestellt. Die Decke über EG Haus 4 wurde bereits betoniert. Bei den Häusern 2 und 3 wurden die Elementdecken verlegt. Zum Zeitpunkt werden die Elektroinlegearbeiten ausgeführt. Die Betonage kann nach restlichen Bewehrungsarbeiten erfolgen.
